- 1. Technologie des Beizens**
- 2. Beizarten**
  - 2.1 Vorbehandlung
  - 2.2 Beizen mit Beizpaste (Pinselbeizen)
  - 2.3 Beizen mit Sprühbeize (Beizgel)
  - 2.4 Beizen mit Beizbad (Tauchbeizen)
  - 2.5 Passivieren
- 3. Beizzeiten**
- 4. Beizbild**
- 5. Entsorgung und Abwasserbehandlung**
- 6. Beizempfehlungen**
- 7. Beizfehler oder unerwünschte Nebeneffekte**

## 1. Technologie des Beizens

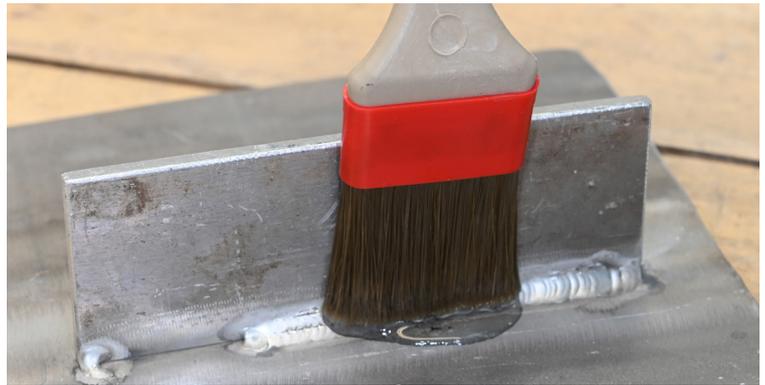
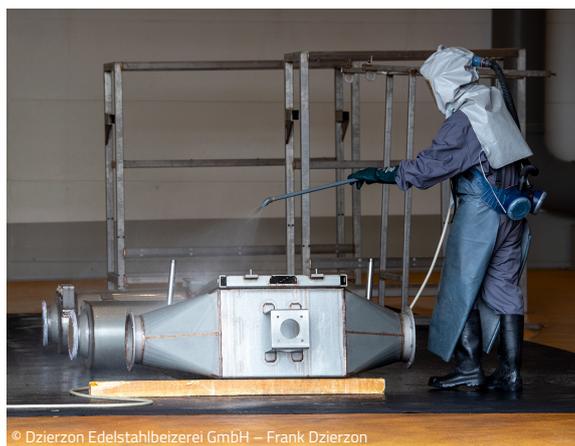
## 2.2 Beizen mit Beizpasten (Pinselbeizen)

Beizpasten entfernen Anlauffarben und Verzunderungen im Schweißnaht- und Wärmeeinflussbereich, sowie Fremdrost. Schweißschlackenreste sind vorher zu entfernen. Die Beizpaste ist vor Gebrauch gut aufzurühren und mit einem Beizpinsel gleichmäßig deckend auf die zu beizenden Bereiche aufzutragen. Nach Gebrauch ist das Behältnis zu verschließen.

Hartnäckiger, aber gelöster Zunder kann mit einer Edelstahldrahtbürste oder mit einem Hochdruckreinigungsgerät entfernt werden. Eine einfache Neutralisation der Beizpaste kann mit Neutralisationspaste durchgeführt werden.

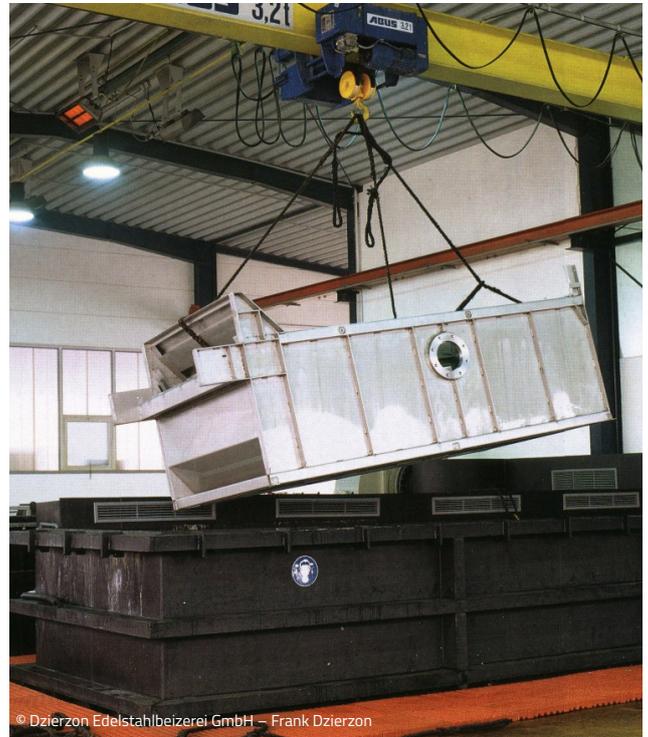
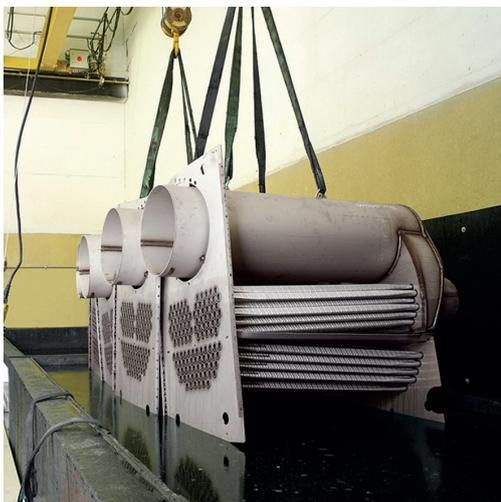
## 2.4 Beizen mit Tauchbeizen (Beizbad)

Das Tauchbeizen im Bad ist ein sehr effizientes Verfahren. Das Konzentrat wird bei einem 1:1-Mischungsverhältnis (1 Teil Konzentrat + 1 Teil Wasser) in einem entsprechenden Becken angesetzt.

Kundenspezifische Rezepturen, welche die Beizezeit oder die Aggressivität beeinflussen, sind möglich. Die Bauteile werden im Beizbad abgetaucht. Dabei dürfen keine Hohlräume vorhanden sein in die Säure eindringt, und nicht wieder ausgespült werden kann. Es dürfen nur Bauteile getaucht werden, die zu 100% aus Edelstahl gefertigt sind. Die Verweilzeit richtet sich nach dem zu bearbeitenden Werkstoff, der Temperatur und Konzentration des Bades. Nach dem Beizvorgang werden die Bauteile aus dem Bad entnommen. Sobald diese abgetropft sind, erfolgt die Spülung mit Wasserhochdruck. Die Zusammensetzung des Beizbades ist fortlaufend durch Analysen zu überprüfen.

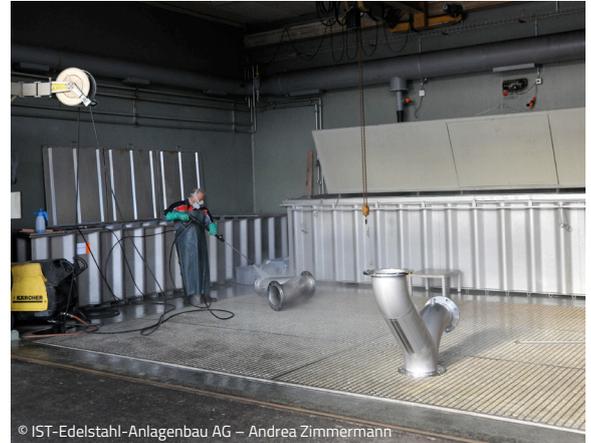
## 2.5 Passivieren

Die Eigenpassivierung der gebeizten Edelstahloberflächen durch Reaktion mit Luftsauerstoff kann in Abhängigkeit von den mikroklimatischen Umgebungsbedingungen über einen Zeitraum von mehreren Tagen verlaufen. In dieser Zeit unterliegen die Werkstoffe äußeren Einflüssen und es können lokale oder flächenhafte Korrosionserscheinungen (Rotrostbildung) auftreten. Es ist deshalb sinnvoll, die sofortige Ausbildung der Passivschicht durch Auftragen einer Passivierungslösung zu beschleunigen. Die Passivierung ist bei kleineren Flächen mit einem Pinsel oder bei größeren Flächen mit dem Sprühgerät aufzutragen. Die Ergiebigkeit liegt bei 8 bis 10 m<sup>2</sup>/kg. Nach einer Einwirkzeit von mindestens 10 Minuten ist mit sauberem Wasser abzuspülen.
